## КАРСТОВЫЕ ПРОВАЛЫ В С. УСТЬ-КИШЕРТЬ МОЛОТОВСКОЙ ОБЛАСТИ

В настоящей заметке авторы приводят результаты своих наблюдений над довольно редким случаем почти одновременного образования трёх провалов в районном центре Молотовской области – в с. Усть-кишерт.

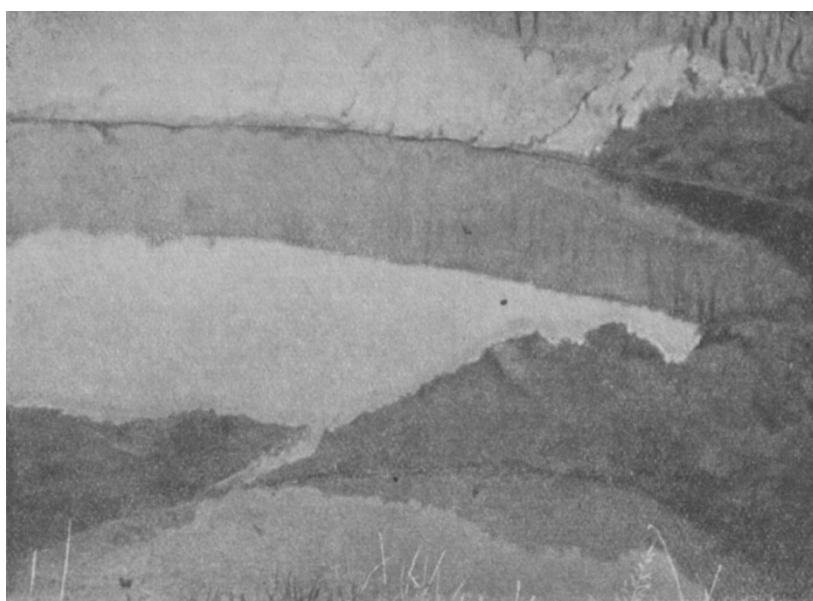
Фиг. 3. Вид на прорванную перемычку между озёрами. (31 VIII 1949).

Наблюдения 30 августа показали некоторые изменения: уровень воды в первом провале повысился; перемычка между озёрами была прорвана потоком (фиг. 3) и в них установился общий уровень; родник, вытекавший у северо-восточной стенки большого провала, скрылся под водой; на поверхности озёр продолжали появляться пузыри, но уже более слабо.

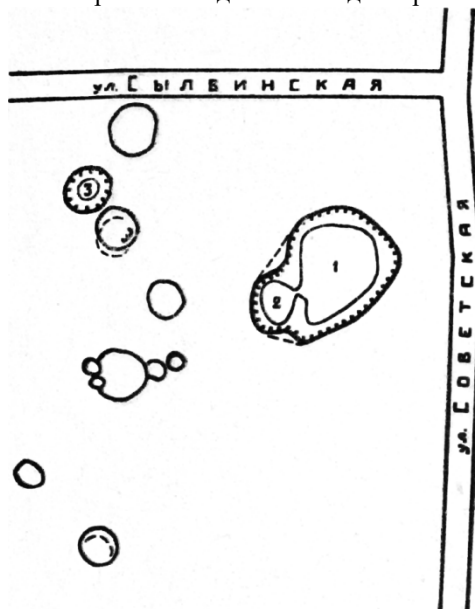
Фиг. 4. Схема расположения провалов. 1, 2, 3 провалы, описанные в настоящей заметке.

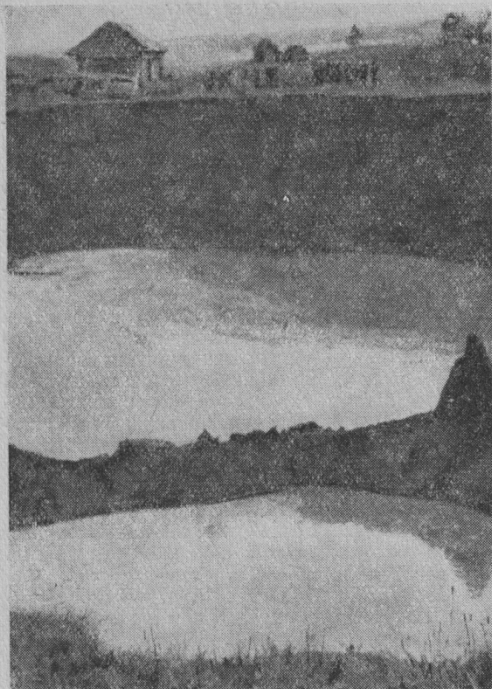
Фиг. 1. Провал. Вид со стороны малого озера.  
(29 VIII 1949).

По наблюдениям, 29 августа (между 12 и 22 часами) первый и второй провалы за счёт обрушения почти соединились. Между ними уцелела только узкая перемычка с острым верхом, высотой 1.5 м над уровнем воды в большом провале (фиг. 1 и 2). В результате образовалась сложная сдвоенная провальная воронка общим протяжением 60.5 м, вытянутая по азимуту СВ 62°; ширина первого провала 40 м, второго 22 м. Дно провалов было заполнено мутной водой, которая продолжала бурлить; в большом провале наиболее частые пузыри наблюдались в двух местах, а во втором в трёх. Вода во втором провале стояла на 1 м выше, чем в первом; поверхность воды в большом провале находилась на 9 м ниже земной поверхности. Стенки провалов в верхней части отвесны, а местами нависают. В нижней части наблюдались осыпи и обвалившиеся глыбы из отложений террасы. В основании северо-восточной стенки выходил источник, имевший небольшой конус выноса.

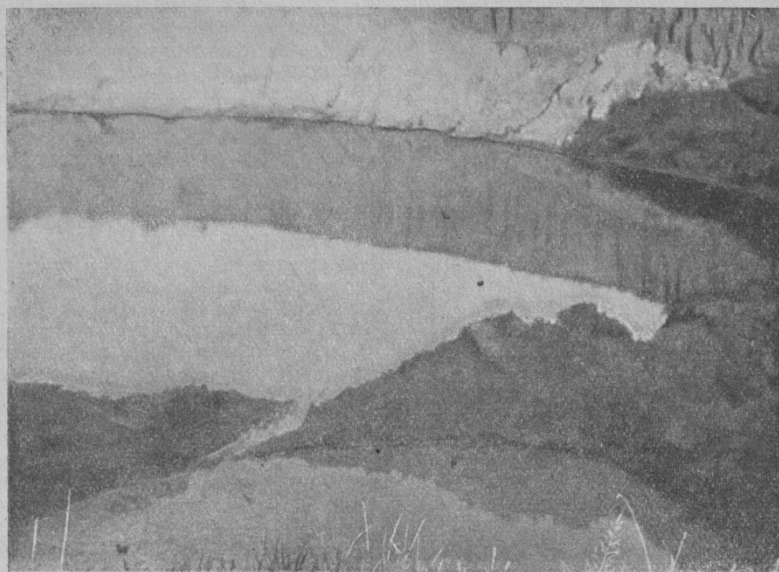
Фиг. 3. Вид на прорванную перемычку между озёрами. (31 VIII 1939).

Наблюдения 30 августа показали некоторые изменения: уровень воды в первом провале повысился; перемычка между озёрами была прорвана потоком (фиг. 3) и в них установился общий уровень; родник, вытекавший у северо-восточной стенки большого провала, скрылся под водой; на поверхности озёр продолжали появляться пузыри, но уже более слабо.
